Usulan Perbaikan Rancangan Rak *Housing* Gulung Assy 32100-K2V-N410 Untuk Mengurangi Risiko *Musculoskeletal Disorder* (MSDs) Menggunakan Metode *Rapid Upper Limb Assessment* (RULA)

R.M. Sugengriadi¹, Muhammad Mirfak Arfan², Imam Rismawan³

¹²³Program Studi Teknik Industri, Sekolah Tinggi Teknologi Texmaco, Indonesia
Email: sugeng.riadi@stttxmaco.ac.id

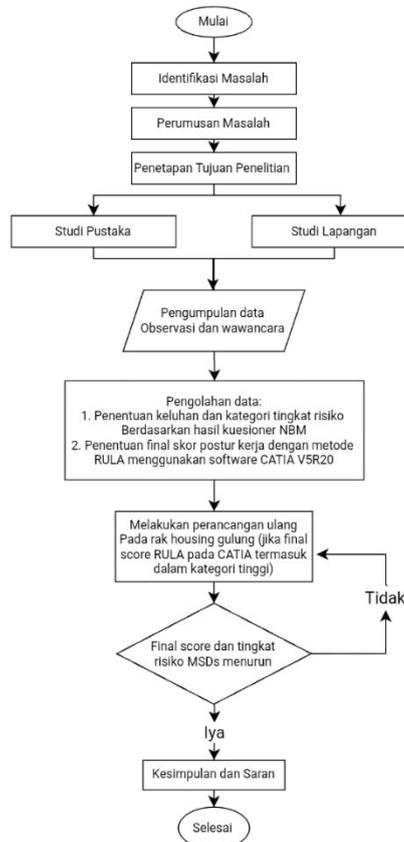
Gambar 2 Flow Chart Penelitian

Berikut merupakan tahapan penelitian yang dilakukan peneliti agar penelitian yang dilakukan bisa lebih terarah dan sistematis, dapat dilihat pada flow chart dibawah:

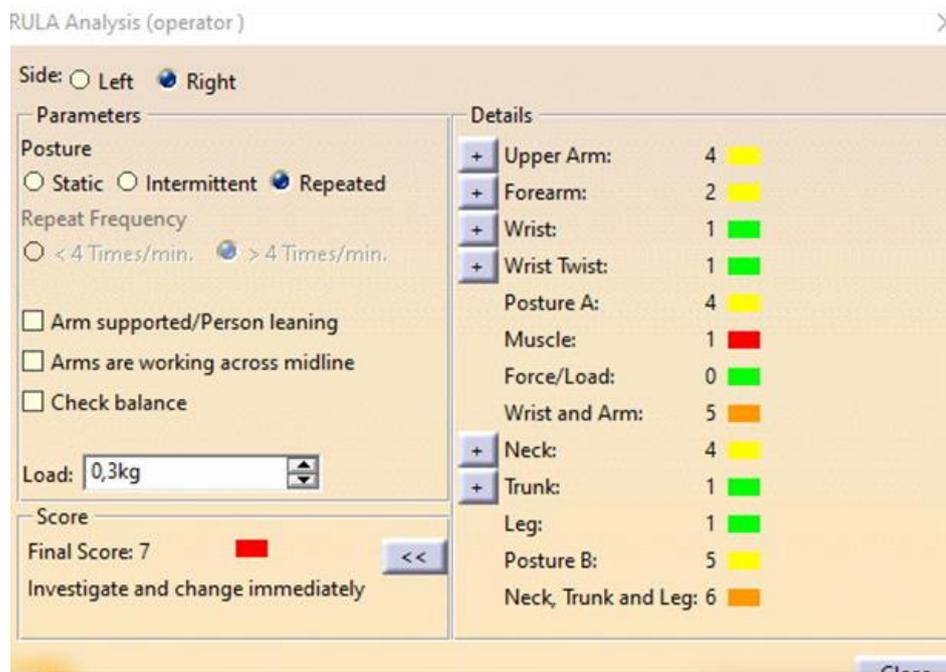
Gambar 4 Analisis RULA Mengambil Wire dengan CATIA V5R20

hasil analisis RULA postur kerja operator pada proses pengambilan wire dengan menggunakan *software* CATIA V5R20 seperti pada gambar diatas menunjukkan operator sangat beresiko terkena cedera karena *final score* yang diperoleh sebesar 7 dan berwarna merah sehingga penyidikan/investigasi dan perubahan dibutuhkan sesegera mungkin.

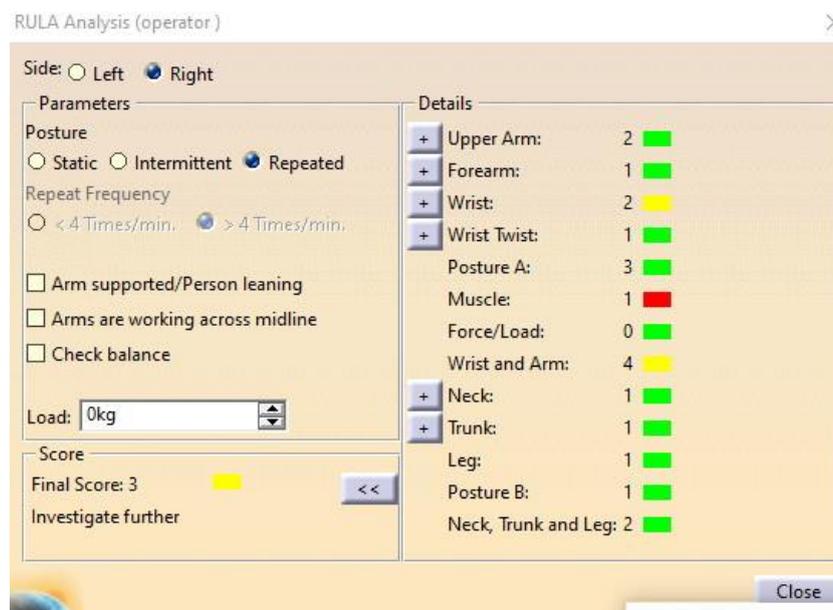
Gambar 6 Analisis RULA Menggulung Wire dengan CATIA V5R20

gambar diatas menunjukkan bahwa Penyidikan/investigasi lebih lanjut mungkin diperlukan karena *final score* yang diperoleh sebesar 3 dan berwarna kuning dengan postur kerja tersebut

masih perlu diamati beberapa waktu kedepan.

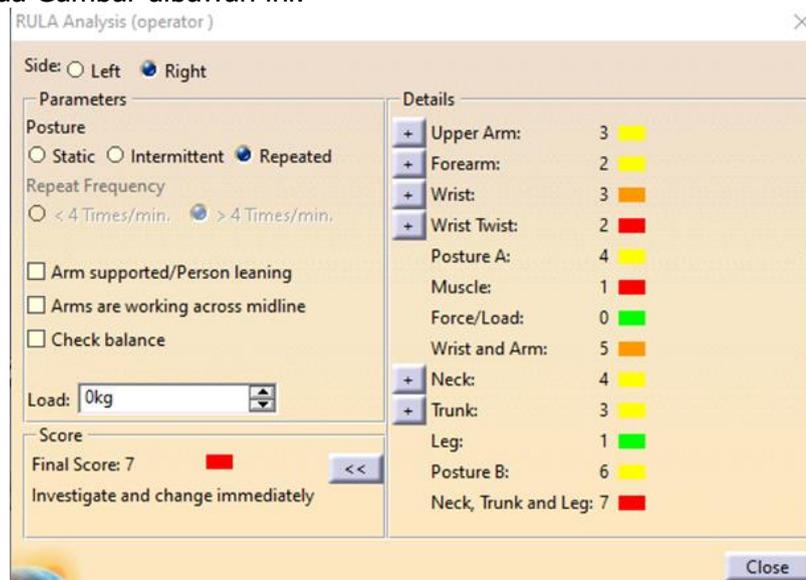
Gambar 8 Analisis RULA Mengambil Konektor dengan CATIA V5R20

gambar diatas menunjukkan operator beresiko terkena cedera karena final score yang diperoleh sebesar 7 dan berwarna merah sehingga penyidikan/investigasi dan perubahan dibutuhkan sesegera mungkin. Untuk hasil rekapitulasi *final score*, kategori risiko, dan tindakan yang perlu dilakukan pada postur sebelum perbaikan dapat dilihat pada tabel dibawah ini.

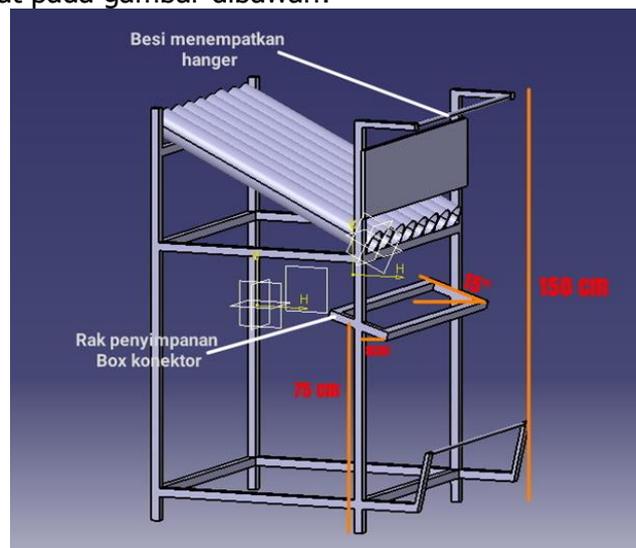
Gambar 9 Rak Hasil Perbaikan

Kemudian ketiga perbaikan di atas diterapkan pada rancangan rak terbaru, yang proses pembuatan rancangannya dibuat dengan bantuan *software* CATIA V5R20 dengan hasil yang diperoleh dapat dilihat pada gambar dibawah:

Dari hasil perbaikan rak diatas kemudian ditambahkan mainikin kembali untuk dilakukan analisis postur tubuh dengan penilaian metode RULA untuk mengetahui apakah perbaikan rak yang dilakukan bisa lebih ergonomis dari sebelum perbaikan.

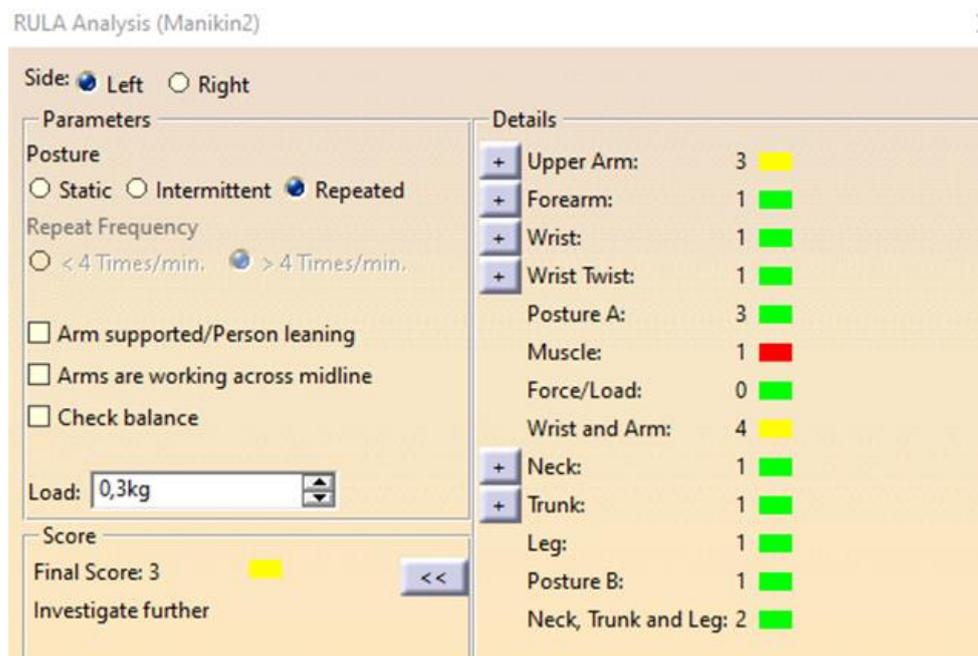
Gambar 11 Analisis RULA Mengambil Wire Setelah Perbaikan Rak dengan CATIA V5R20

Pada hasil analisis RULA postur kerja operator pada proses pengambilan *wire* dengan menggunakan *software* CATIA V5R20 seperti pada gambar diatas menunjukkan tingkat risiko operator menjadi sedang dengan *final score* 3 dari yang sebelumnya sangat tinggi dengan *final score* 7.

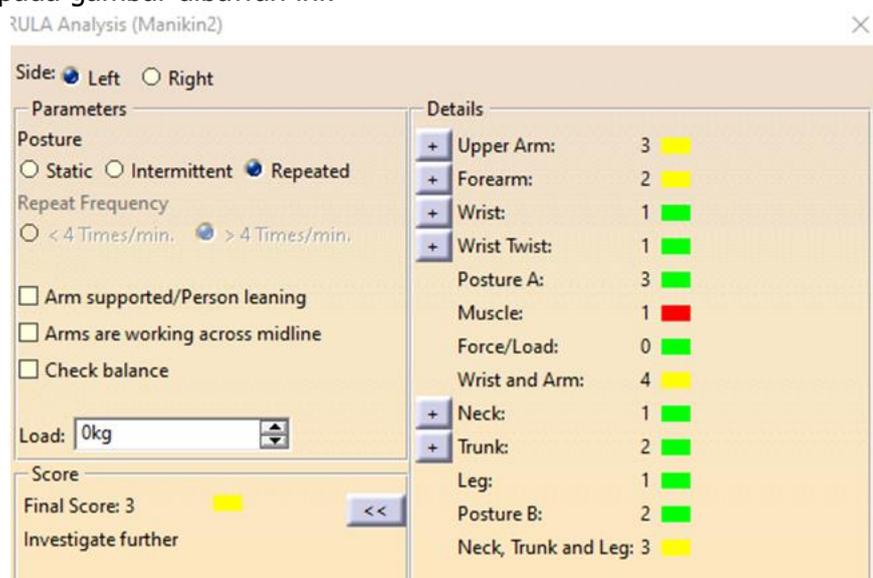
Gambar 13 Analisis RULA Mengambil Konektor Setelah Perbaikan Rak dengan CATIA V5R20

Pada gambar diatas menunjukkan tingkat risiko operator menjadi sedang dengan final score 3 dari yang sebelumnya sangat tinggi dengan *final score* 7. Untuk hasil rekapitulasi *final score*, kategori risiko dan tindakan yang perlu dilakukan pada postur setelah perbaikan dapat dilihat pada tabel dibawah ini:

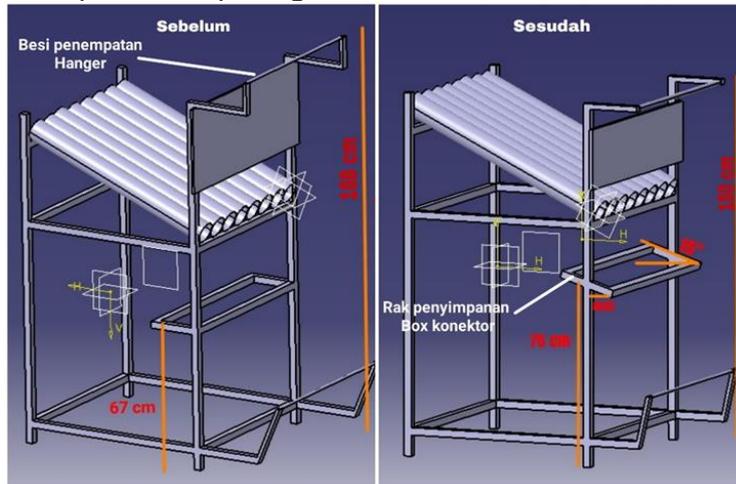
Gambar 14 Perbandingan Rak Sebelum dan Sesudah Perbaikan

Pada hasil perbaikan rak housing yang dilakukan di software CATIA V5R20 dapat dilihat beberapa perubahan beberapa bagian rak dan dapat langsung dilihat perbandingannya antara ukuran rak asli yang ada di lapangan dengan rancangan rak terbaru. Perubahan yang dilakukan dapat dilihat pada tabel dibawah ini.

Besi untuk menempatkan hanger diturunkan 18 cm, jadi total tingginya menjadi 150 cm dari yang sebelumnya yaitu 168 cm. Tujuannya yaitu untuk memperkecil sudut lengan atas (*upper arm*) agar tidak diangkat terlalu tinggi, serta untuk membuat batang tubuh dan sudut leher menjadi lebih lurus dari yang sebelumnya terlalu mendongak ke atas disebabkan pandangan mata mengikuti penempatan wire di hanger yang terlalu tinggi. Tinggi rak untuk menyimpan *box* konektor dinaikan 8 cm, jadi total tingginya menjadi 75 cm dari sebelumnya 67 cm. Tujuannya yaitu untuk memperkecil sudut batang tubuh (*trunk*) agar tidak terlalu membungkuk saat mengambil konektor karena tempat penyimpanan yang terlalu pendek sehingga jadi sulit untuk dijangkau. Kemiringan rak penyimpanan *box* konektor diubah sebesar 15° ke arah operator dan di geser sehingga menjadi menjorok ke depan sepanjang 8 cm.

Tujuan dari diubah kemiringan rak yaitu untuk membuat sudut dari pergelangan tangan (*wrist*) menjadi lebih lurus dan tidak melebihi 15° saat mengambil konektor. Tujuan digeser rak sepanjang 8 cm yaitu untuk memudahkan saat menjangkau box konektor yang berdampak pada batang tubuh (*trunk*) tidak membungkuk saat mengambil konektor.

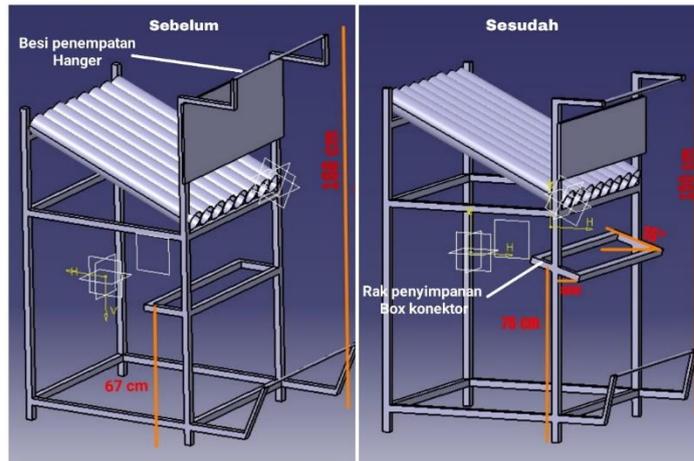
Gambar 14 Perbandingan Rak Sebelum dan Sesudah Perbaikan

3. Dilakukan perbaikan pada beberapa bagian rak yang mempengaruhi postur mengambil wire dan mengambil konektor, karena dua postur tersebut yang memiliki risiko cedera sangat tinggi dan menjadi prioritas utama perbaikan, untuk postur menggulung tidak dilakukan perbaikan karena hanya memperoleh *final score* 3 dengan tingkat risiko cederanya masih pada level sedang. Adapun perbaikan yang dilakukan dapat dilihat pada gambar perbandingan rak dibawah ini.

Terlihat perbedaan yang cukup jelas dari perbandingan rak sebelum dan sesudah perbaikan, adapun untuk bagian yang dilakukan perbaikan lebih jelasnya dapat dilihat pada tabel dibawah ini.
